1. Inledning / historik
2. Grundvatten
3. Sjöar och vattendrag
4. Kust och hav
5. Exempel på fältmätning

# Svenska lantbrukets tidsaxel för vattenvård

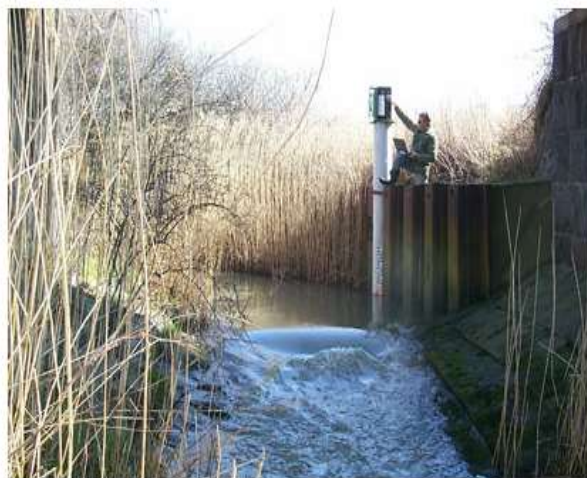
Vattenföringsmätning i en jordbrukså i Halland. Foto: Katarina Kyllmar, SLU.

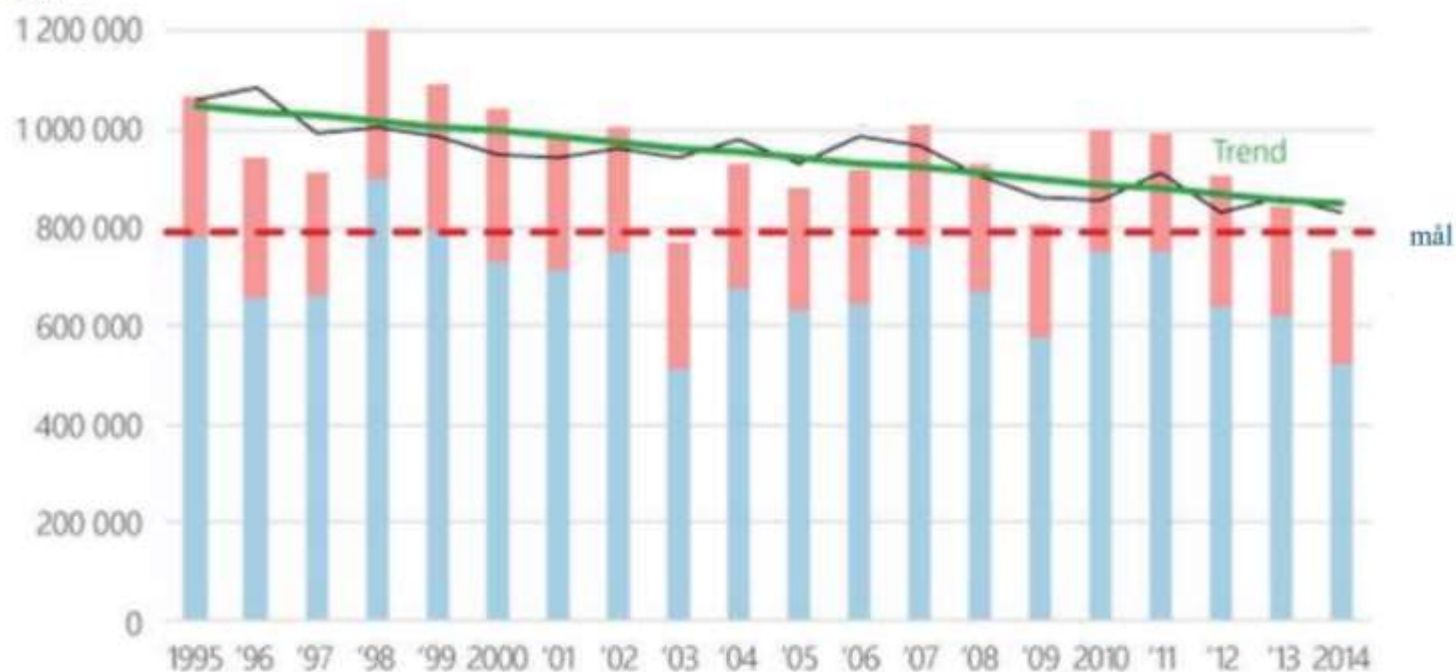
# Total kvävetillförsel till Östersjön 1995- 2014, alla sektorer

Atmosfärisk deposition

Tillförsel med floder

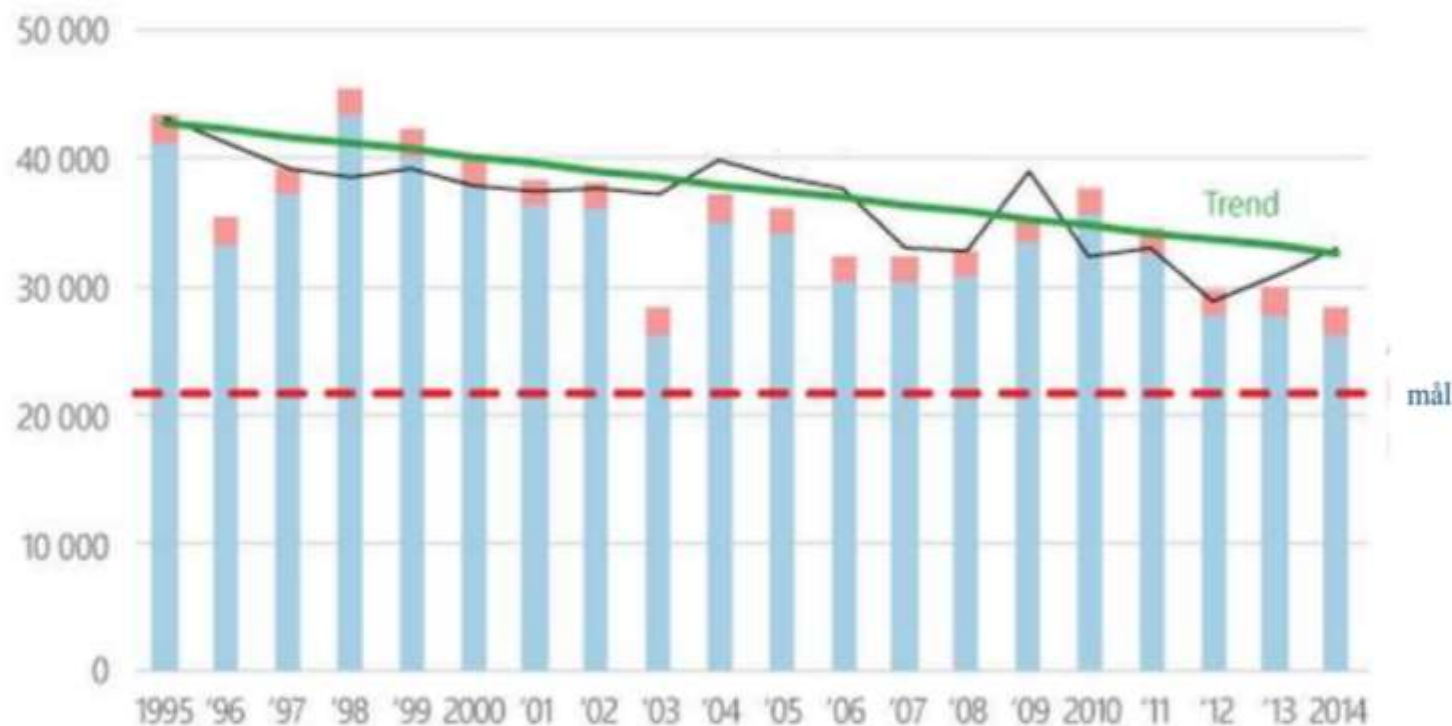
# Total fosfortillförsel till Östersjön 1995- 2014, alla sektorer

Atmosfärisk deposition

Tillförsel med floder
