Våtmarksexempel Tomtasjön, Uppsala

Restaurering av Tomta Våtmark

Återskapandet av 40 hektar grund fågelsjö som varit försvunnen i 150 år

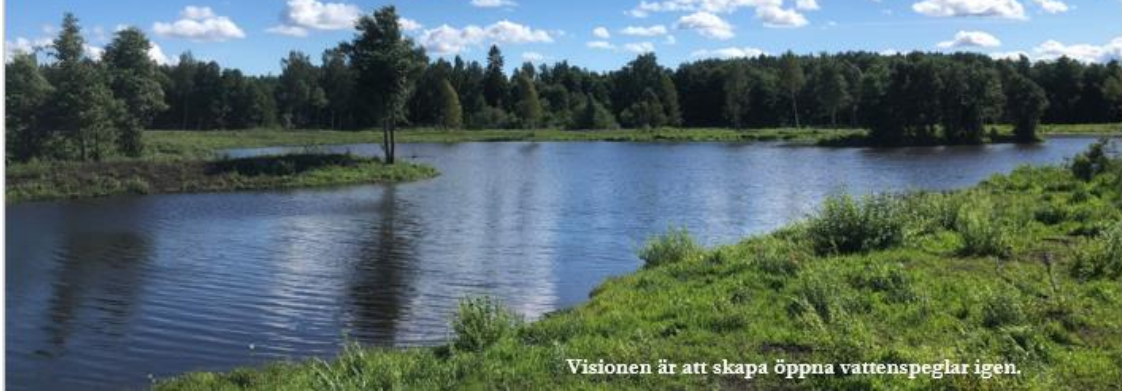
Visionen är att skapa öppna vattenspeglar igen.

En dämning i utloppet samt urgrävning av delar av området kommer skapa en mosaik av grunda och djupa vattenytor, med gott om öar skyddande buskage. Förhoppningen är att kunna nyskapa en av Upplands allra häftigaste fågelsjöar.

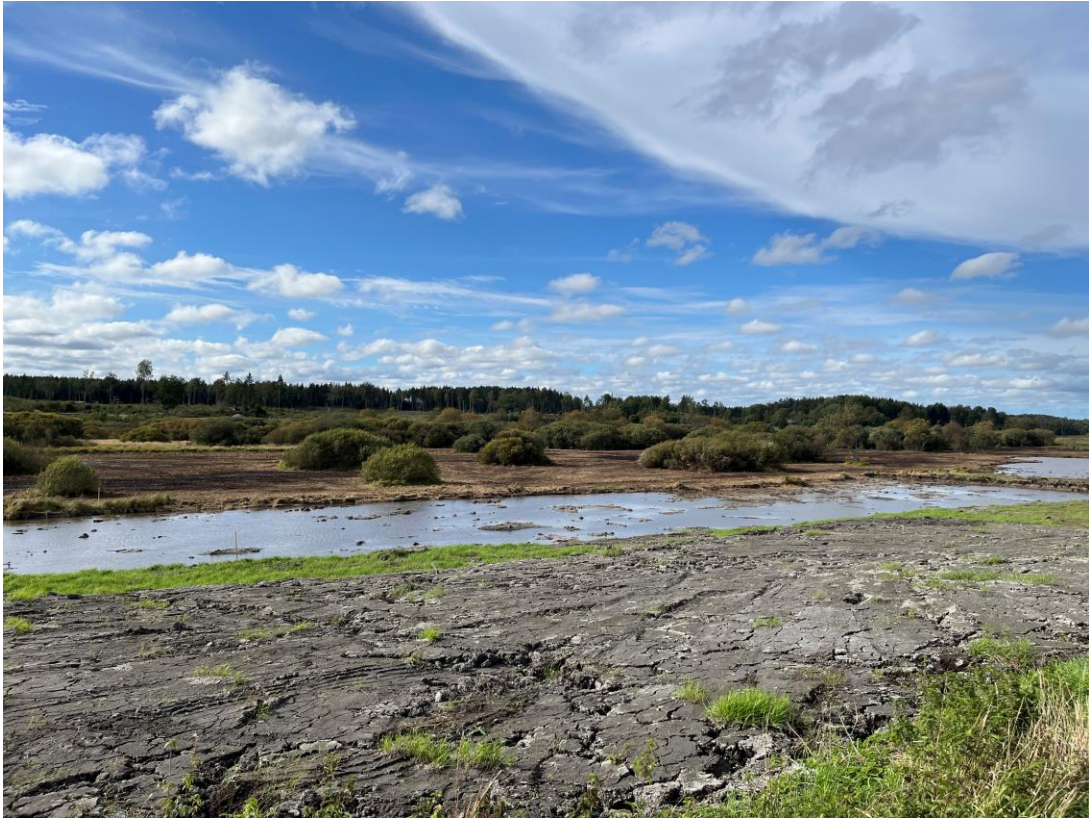
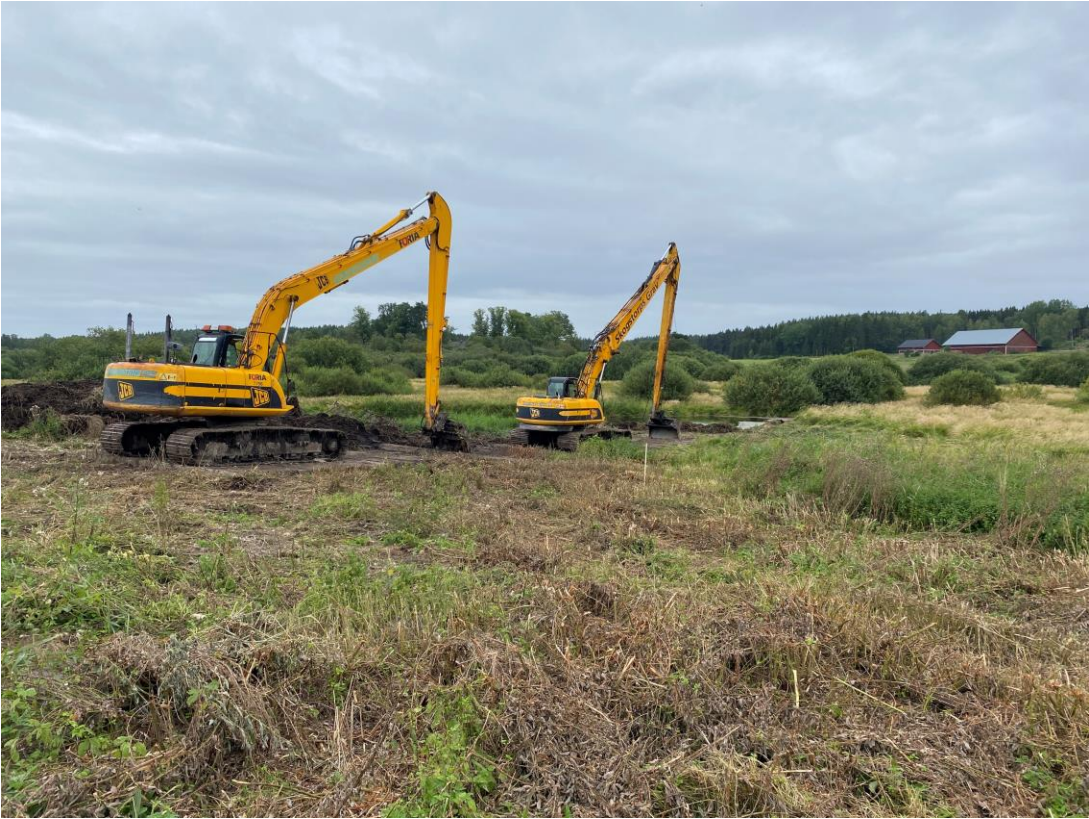
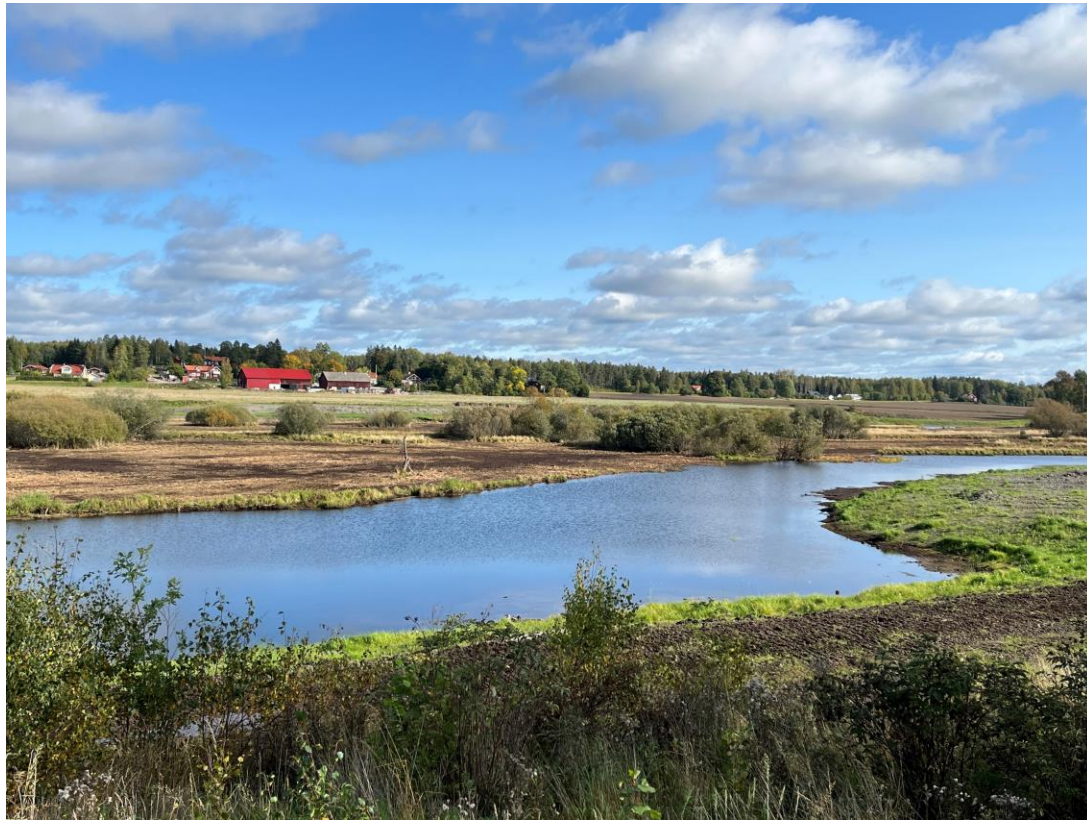
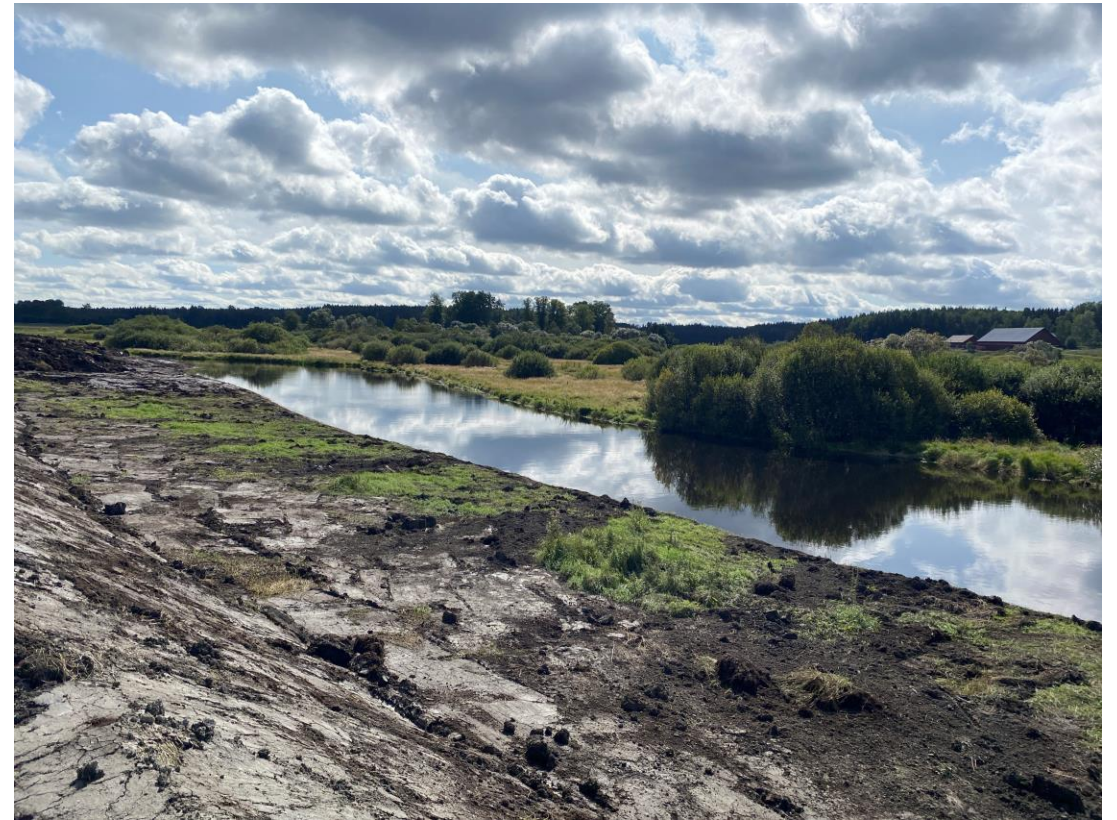
Grävning

Ca 12 ha grävda ytor totalt
40 m bredd längs 1 km kantzon på bägge sidorna
Djupdelar kring öar,
200 m lång, bred, dammvall
4 ha öppen vattenspegel i övre delen

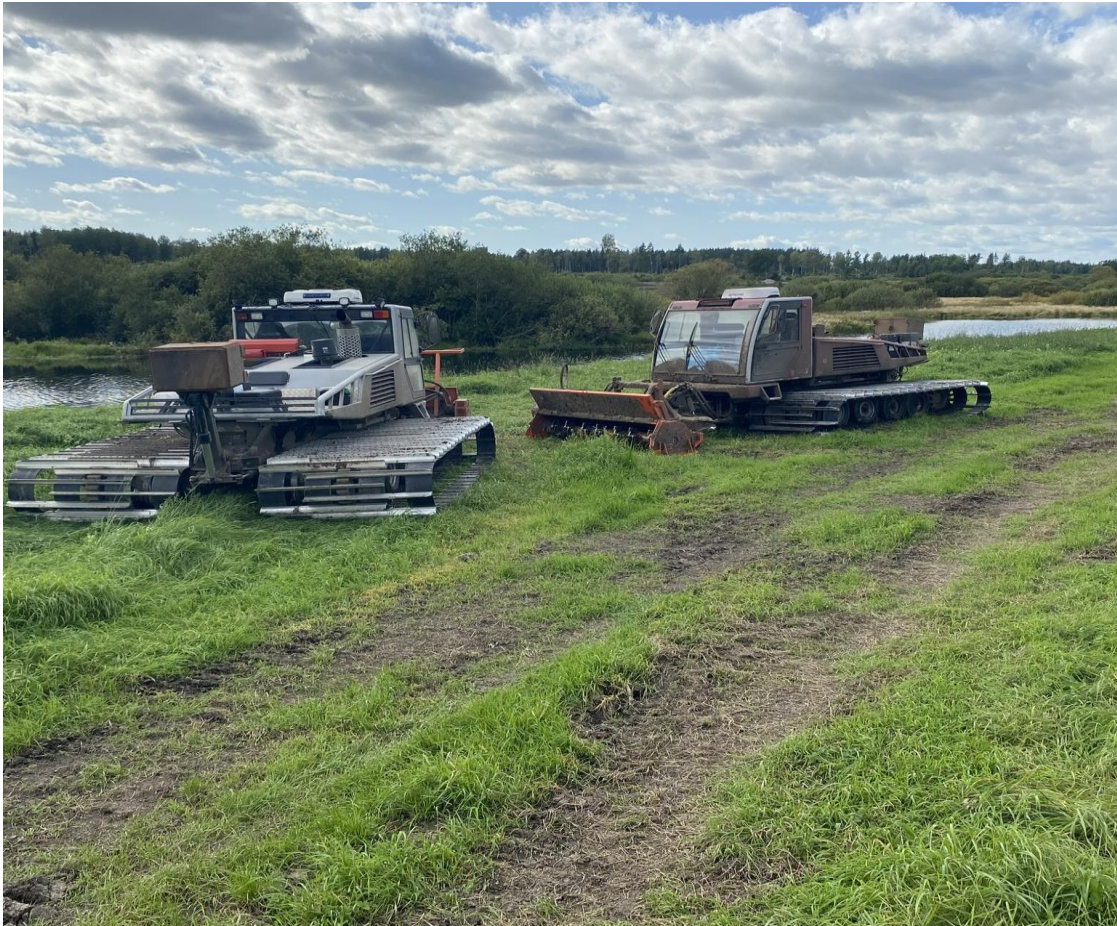
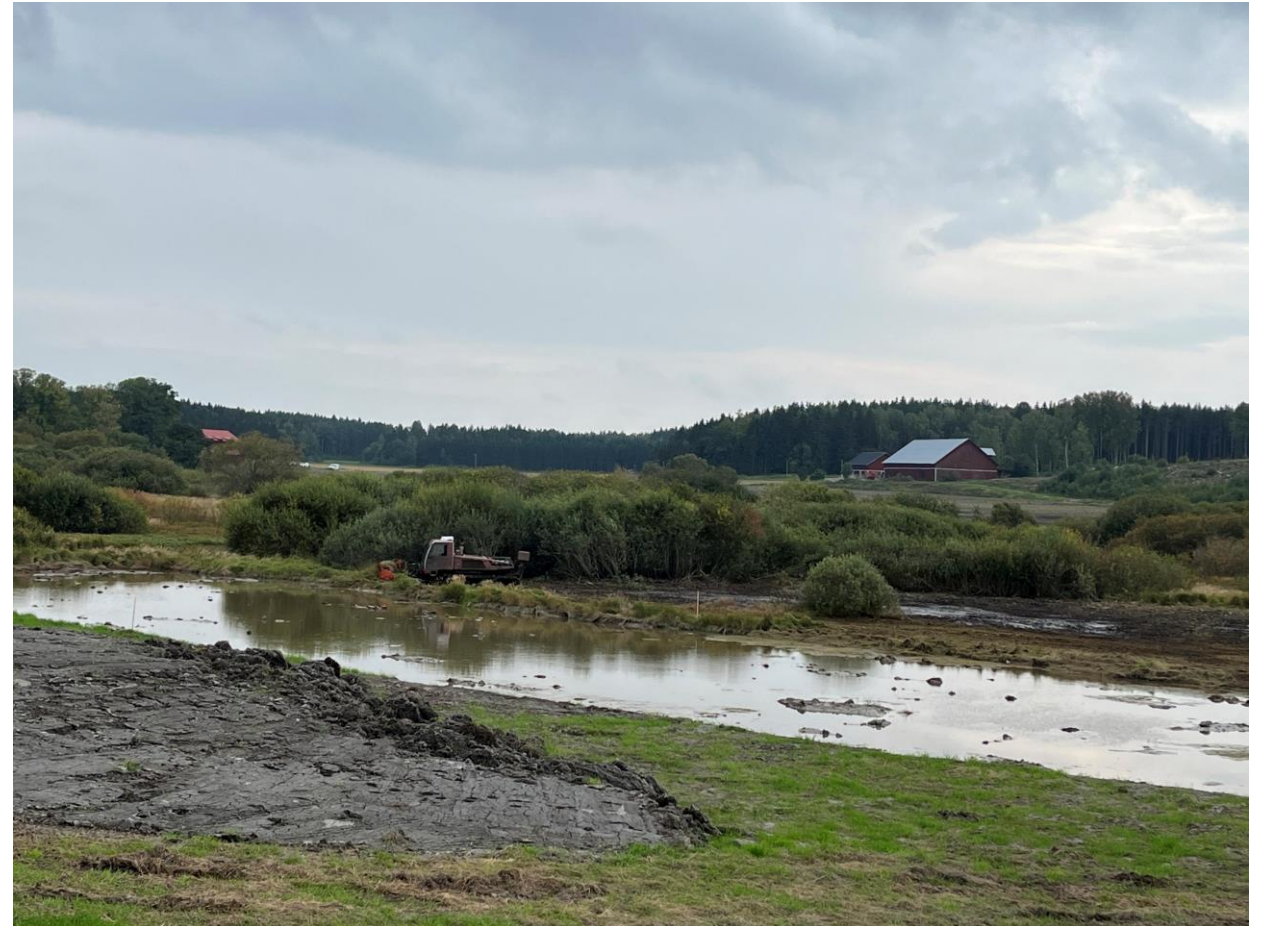
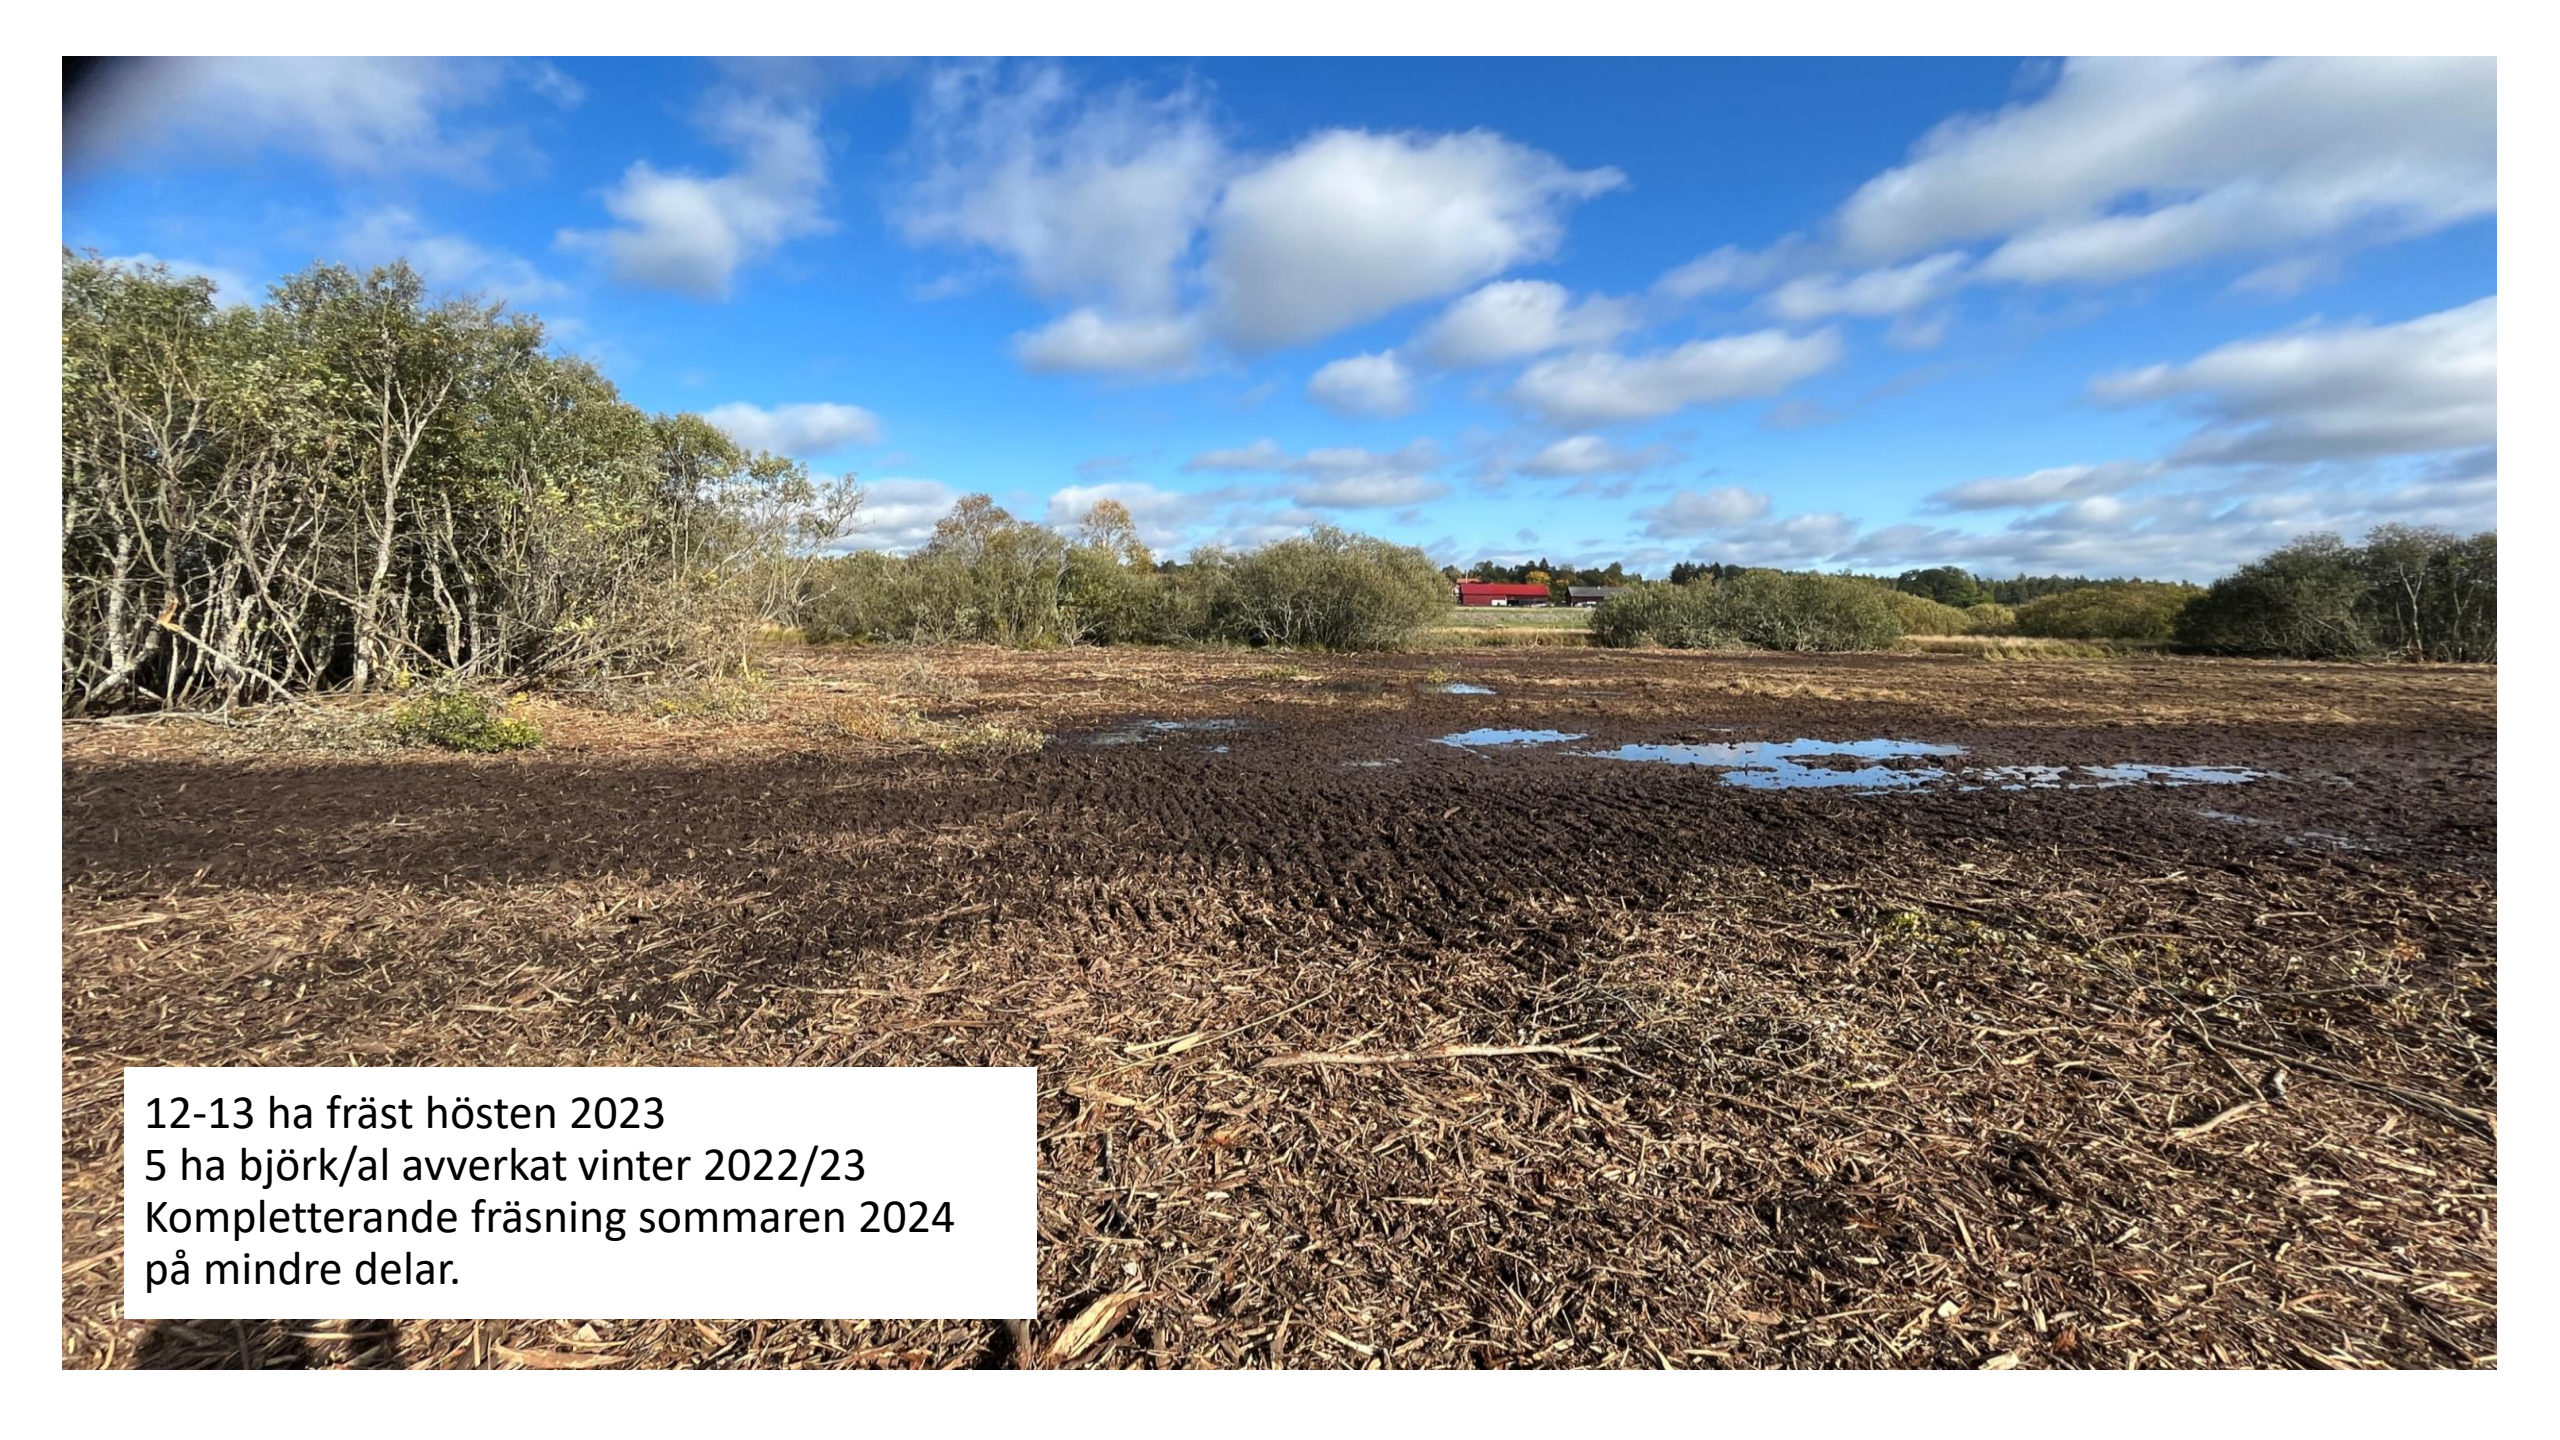
Fräsning av vide/röjning av träd/sly

12-13 ha fräst hösten 2023
5 ha björk/al avverkat vinter 2022/23
Kompletterande fräsning sommaren 2024
på mindre delar.
