greppa näringen

1. Inledning / historik
2. Grundvatten
3. Sjöar och vattendrag
4. Kust och hav
5. Exempel på fältmätning

## Lantbrukets tidsaxel för vattenvård – axplock av händelser och åtgärder

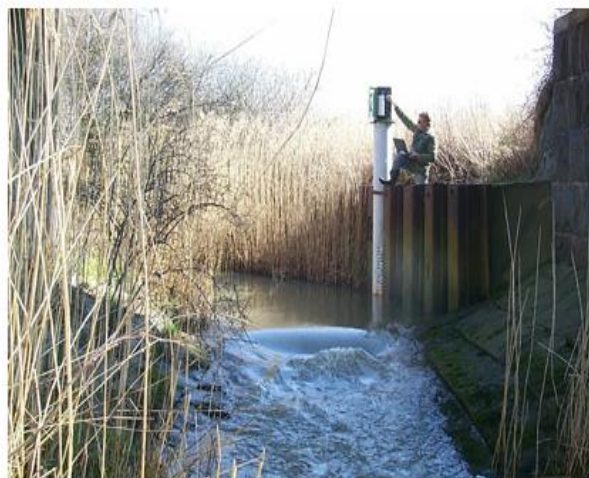
Vattenföringsmätning i en jordbrukså i Halland. Foto: Katarina Kyllmar, SLU.

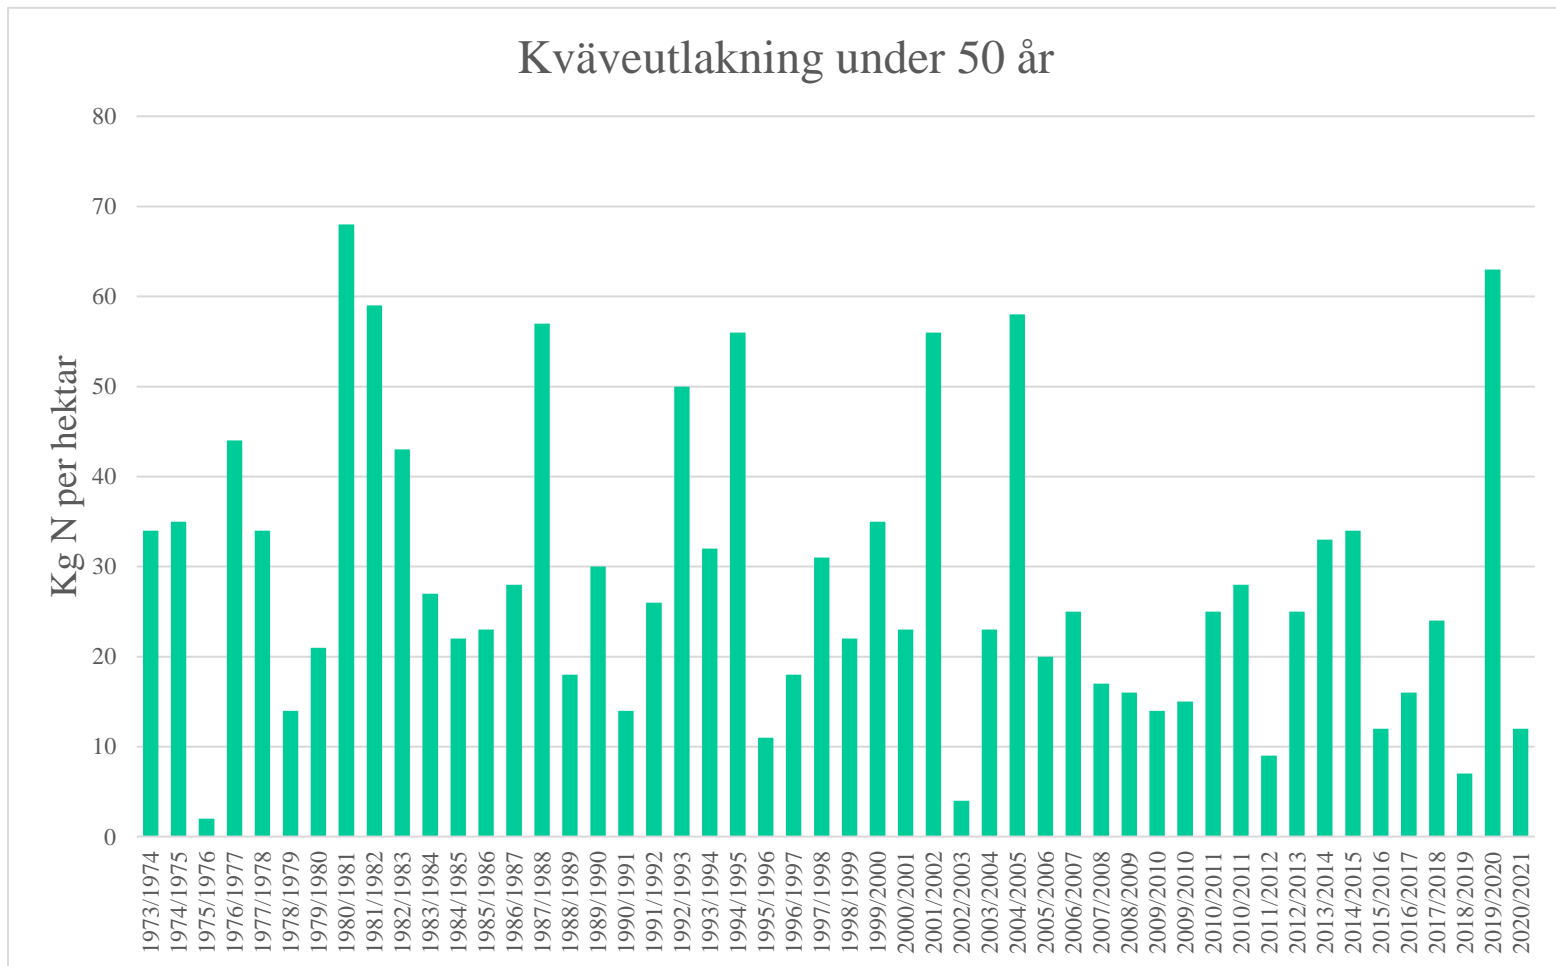
# 50 års kväveutlakning på ett fält på en växtodlingsgård i Skåne (*medel 29 N kg/ha*)

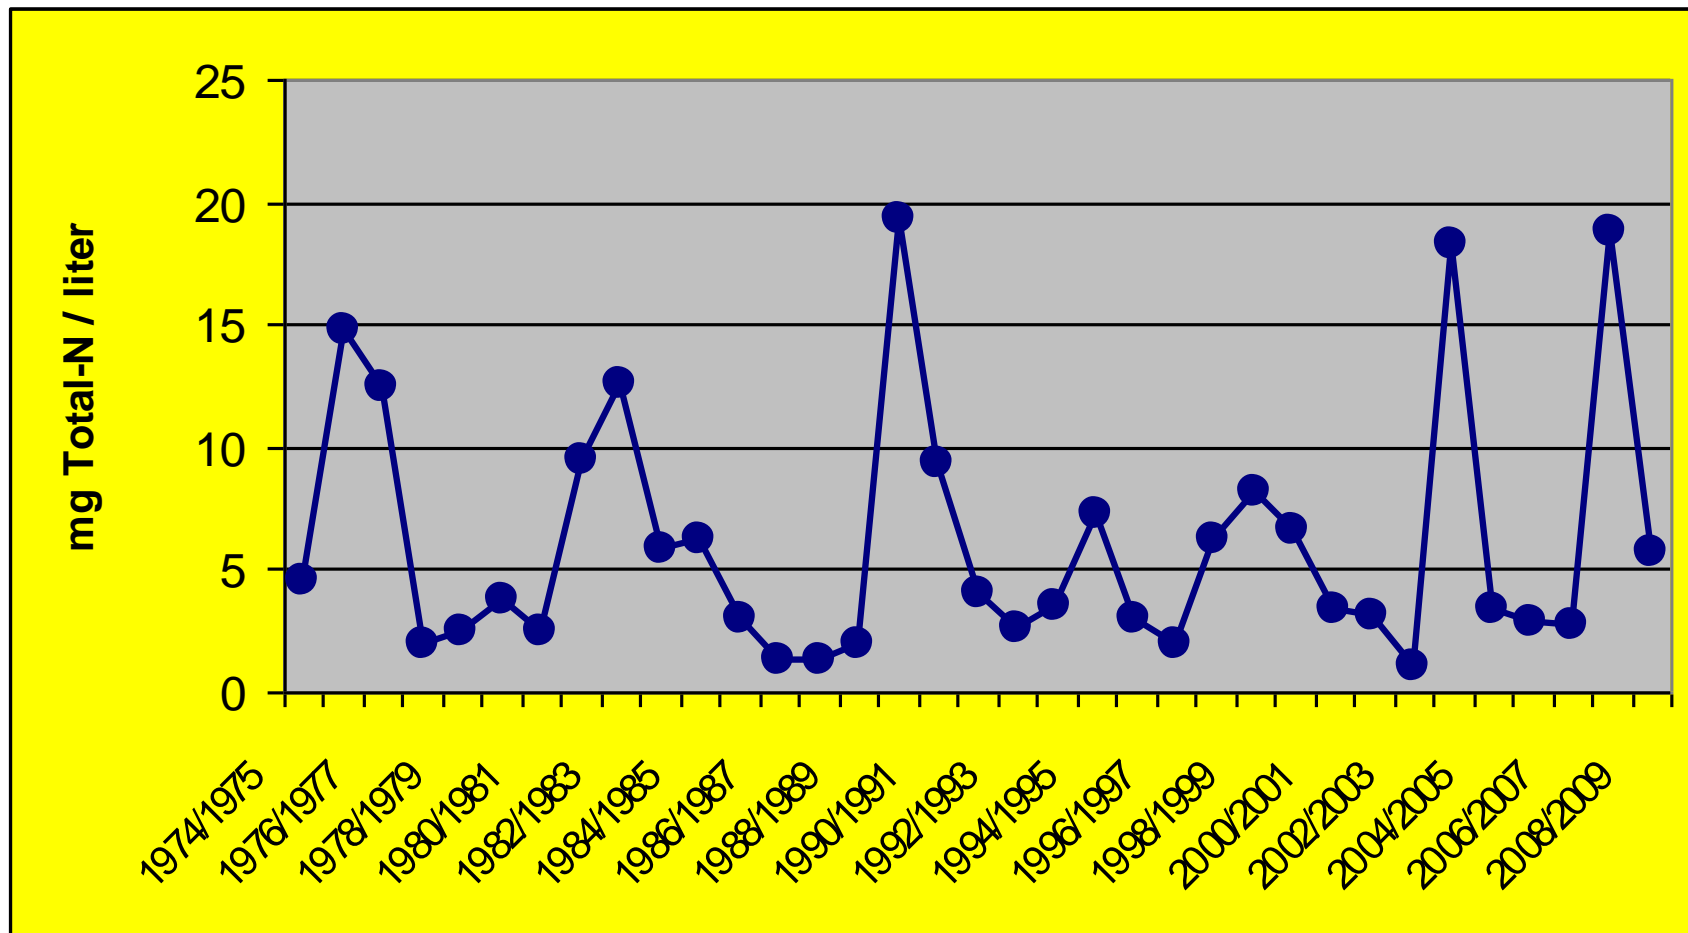
# Kvävehalt i dräneringsvattnet under 35 år på ett vanligt skifte hos en mjölkbonde i Sörmland

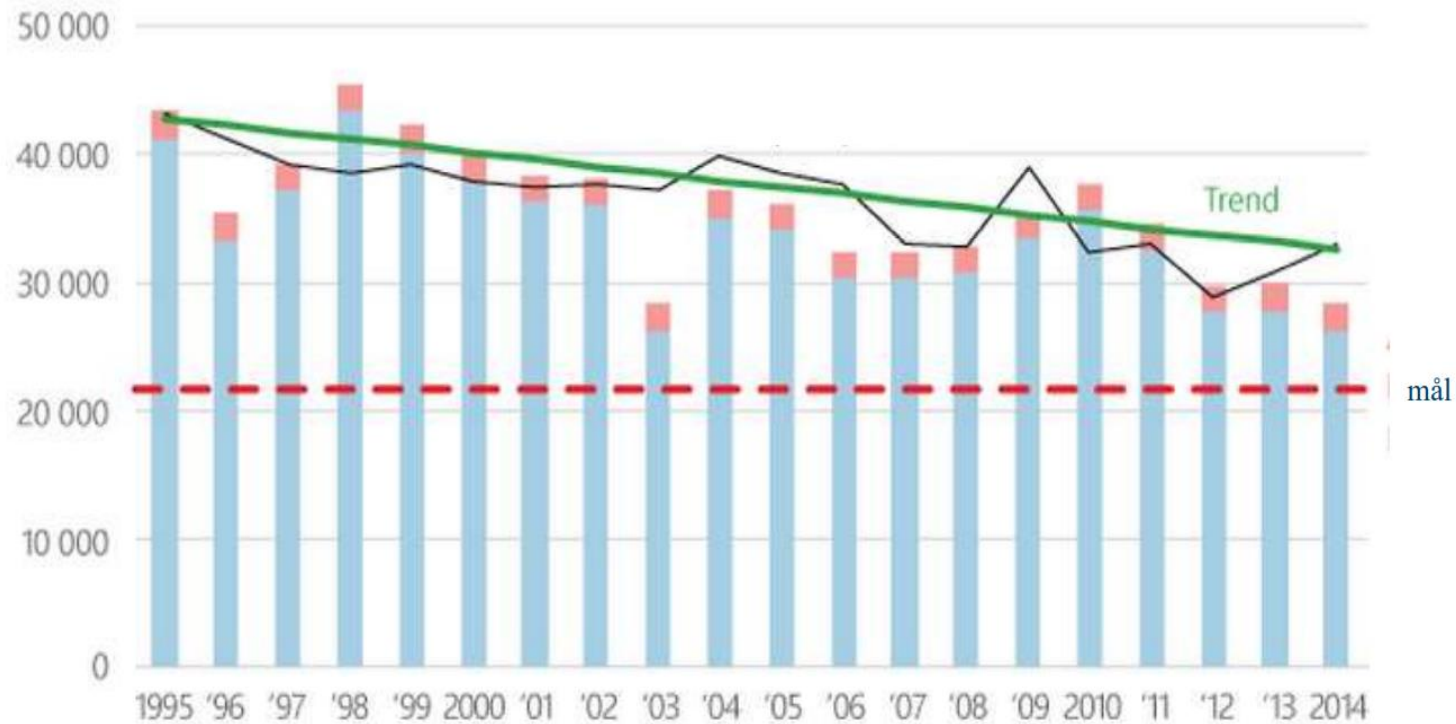
# Total fosfortillförsel till Östersjön 1995- 2014, alla sektorer

Atmosfärisk deposition

Tillförsel med floder

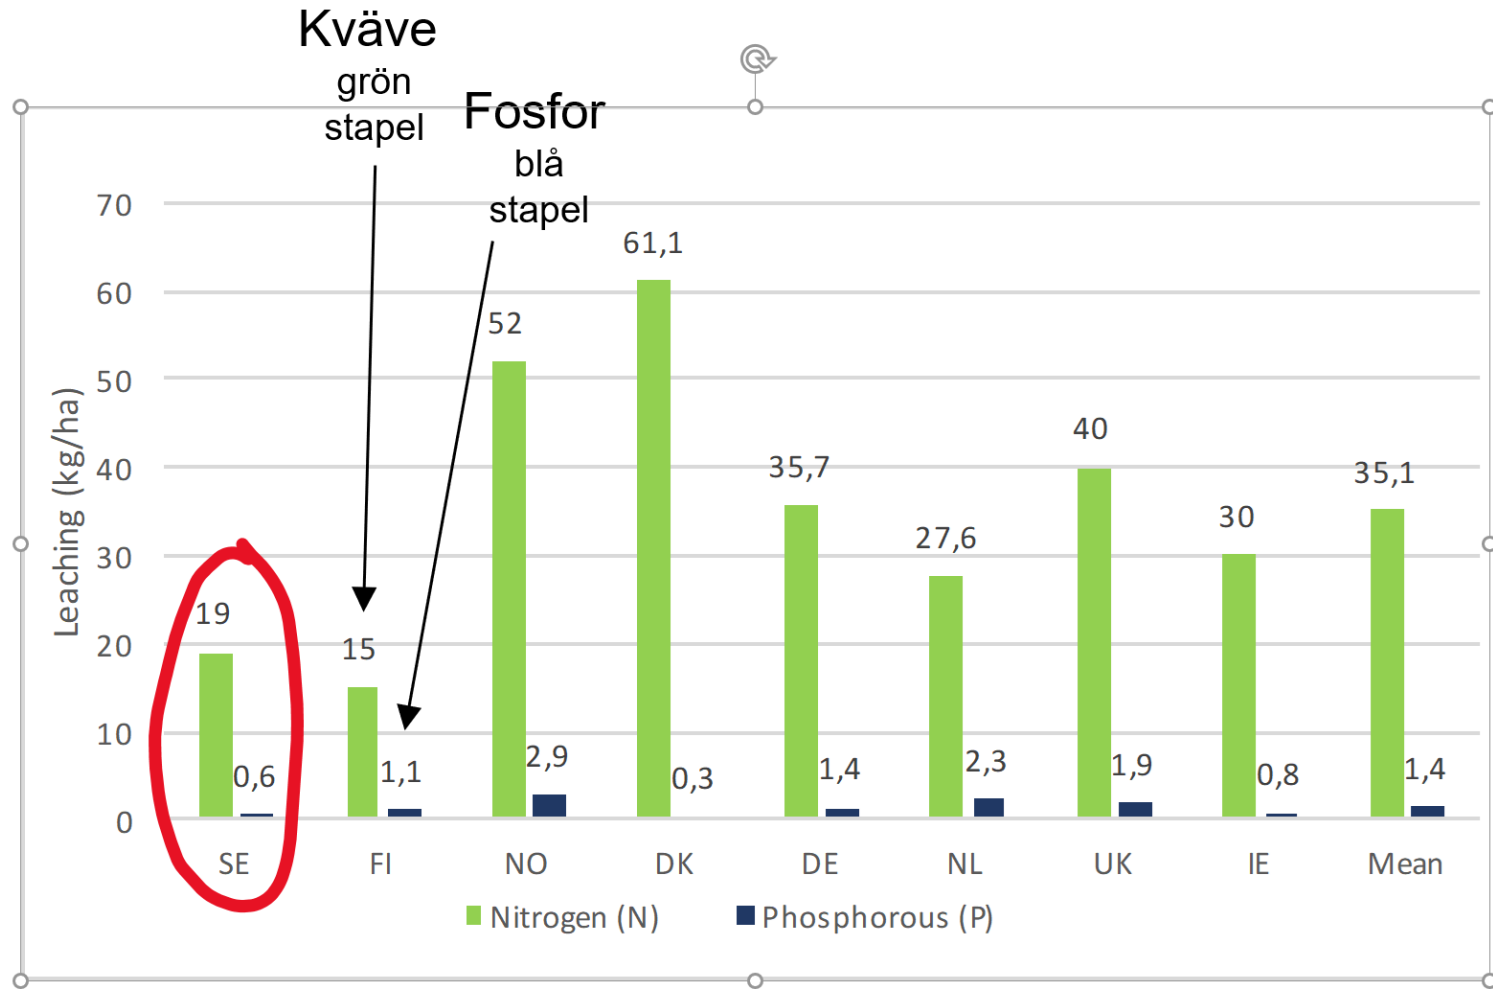
# Kväve- och fosforläckage från åkermark i några länder (medeltal)

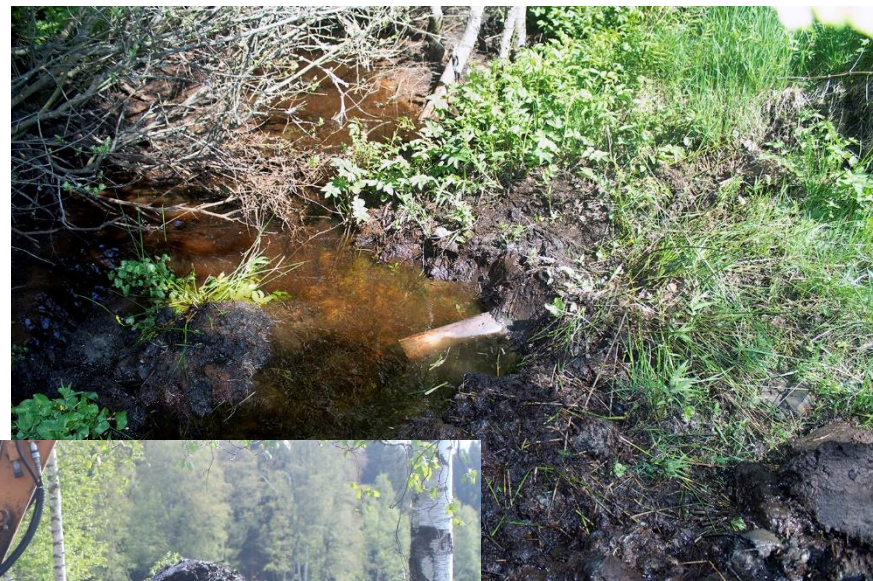
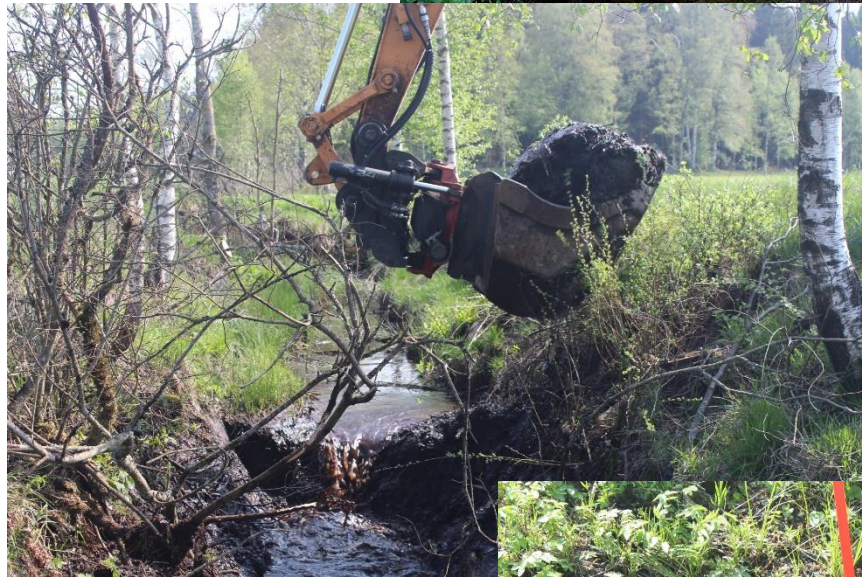
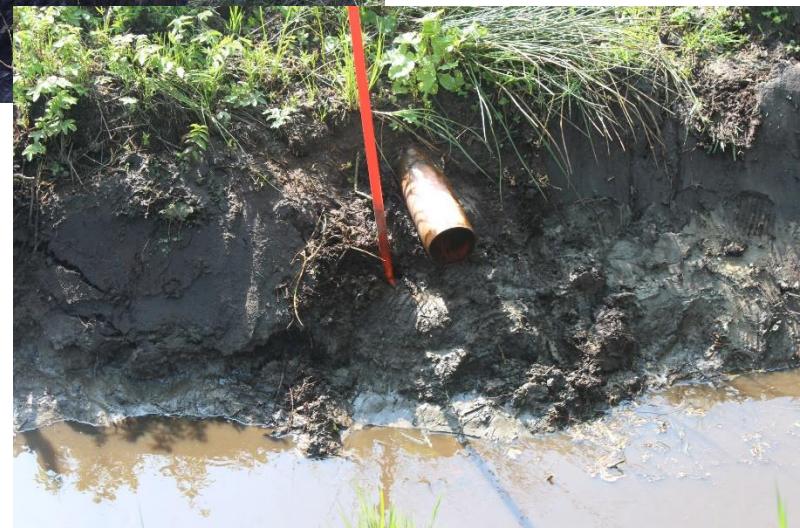
Påminnelse!  
Fungerande  
markavvattning  
viktigt för höga  
skördar och bra  
utnyttjande av  
växtnäring
