Rådgivningsbrev

Översyn av dränering (14D)

Skifte 1

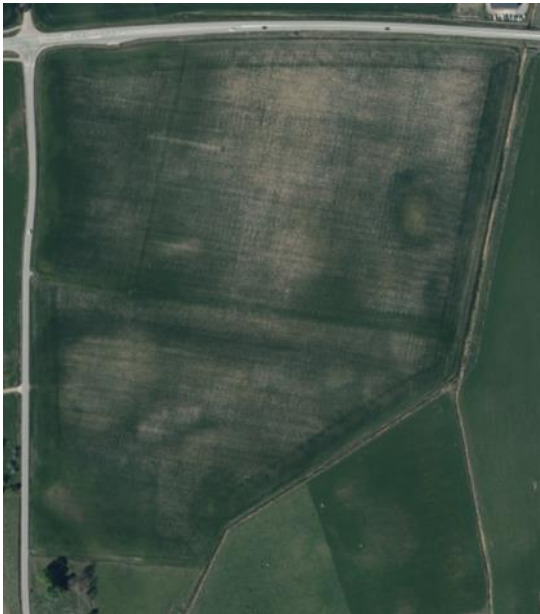
Skiftet som vi besökte tillhör xx avrinningsområde. Det har uppdagats ett par blöta områden på fältet som låg under vatten vid besöket. Skiftets norra och västra kanter vätter båda mot allmänna vägar. Det finns ingen dokumenterad systemtäckdikning men däremot verkar det finnas kompletteringsdikning som mynnar ut i xx som är ett markavvattningsföretag. Troligtvis är det gamla tegdiken som är igenlagda med rör.

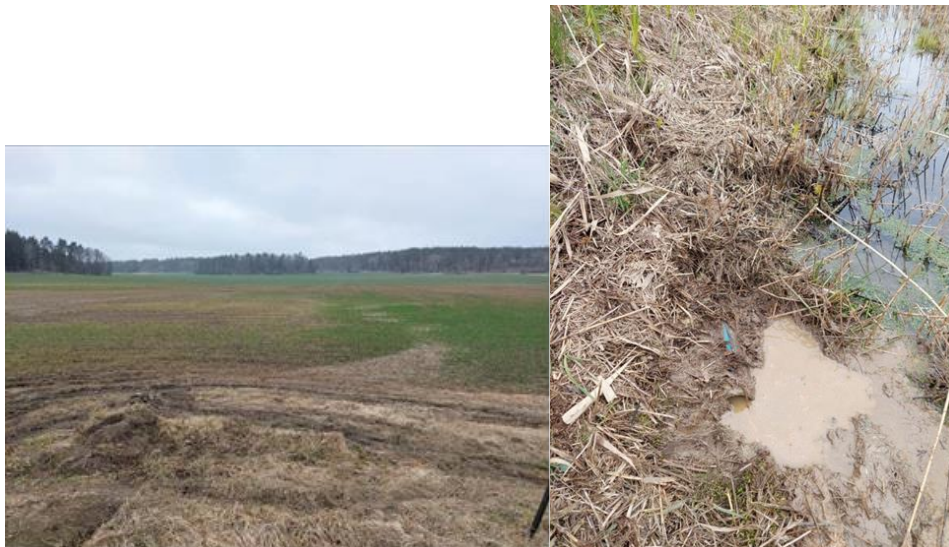
Det finns ingen dokumenterad täckdikning på fältet. Vi hittade dock utlopp från täckdikning på flera ställen längs de öppna dikena, men detta är mest troligt gamla öppna diken som rörlagts och även en del behovsdränering som gjorts på de blötaste områdena på fältet. Det kan dock vara bra att fråga tidigare markägare om

vad som gjorts på fältet vad gäller dränering. Huvudledningar som går mellan brunnarna på västra sidan har spolats av Trafikverket.

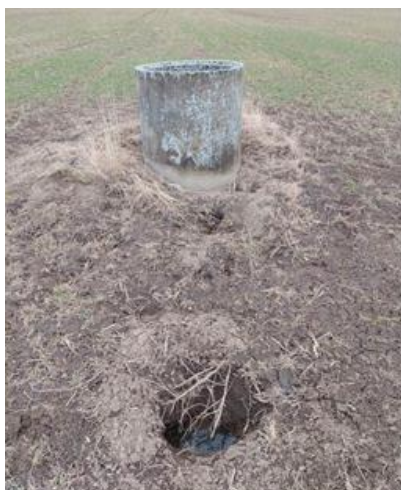
Brunnen verkar sakna ytvattenintag och det fanns inget grus runt brunnen. Om det samlas vatten runt brunnen så behöver det ordnas med ytvattenintag.

Några meter norr om brunnen fanns ett mindre slukhål som det stod vatten i. Detta uppstår ofta på grund av att ledningar glider isär eller går sönder, så att jord kan börja rinna in. Här behöver ledningen grävas fram och repareras.

Ett första steg kan vara att testa att spola ett par ledningar och se om det ger önskade effekt. I samband med detta kontakta Trafikverket och påtala deras ansvar över fungerande vägdiken. Det är också viktigt att se över brunnar och fixa eventuellt ytvattenintag samt gräva upp och laga den trasiga ledningen som troligtvis är orsaken till slukhållet.

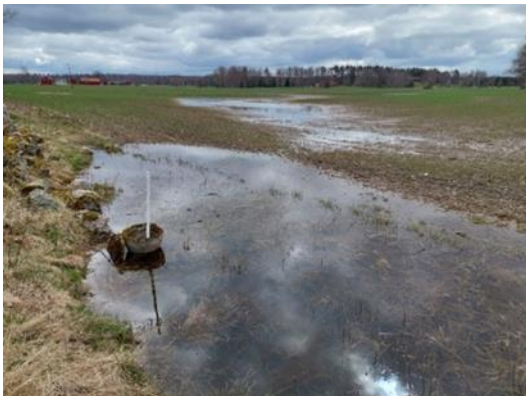
Brunnen vid vägen stod under vatten på fältet och en bit bort fanns även en annan översvämmade del av fältet. En ny elledning hade dragits och det finns misstanke om att utgående ledning från brunnen kan ha grävts sönder. Brunnen var igenslammad. Eftersom det verkar komma ganska mycket vatten i vägdiket där brunnen står så måste detta åtgärdas. I dagsläget rinner vattnet på markytan istället och ställer sig i lågpunkterna på fältet. Brunnen och utloppsroret behöver grävas fram och lagas.

Även här behöver Trafikverket kontaktas för att påtala deras ansvar för fungerande vägdiken. Ni behöver också gräva upp och titta om det är som ni befarar att ledningen från brunnen grävts av i samband med nedgrävning av den nya elledningen.
