## Dimensionering och material

# Fallutjämning mellan Mgr. & Br5 (1,5 ‰)

## Vattenföringsdiagram för uPVC och PE/PP dräneringsrör

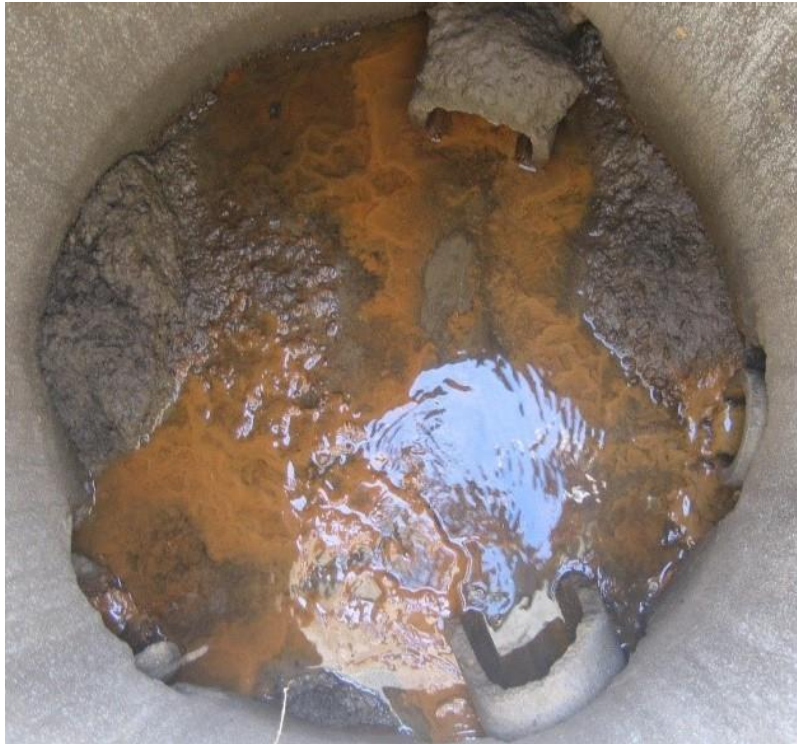
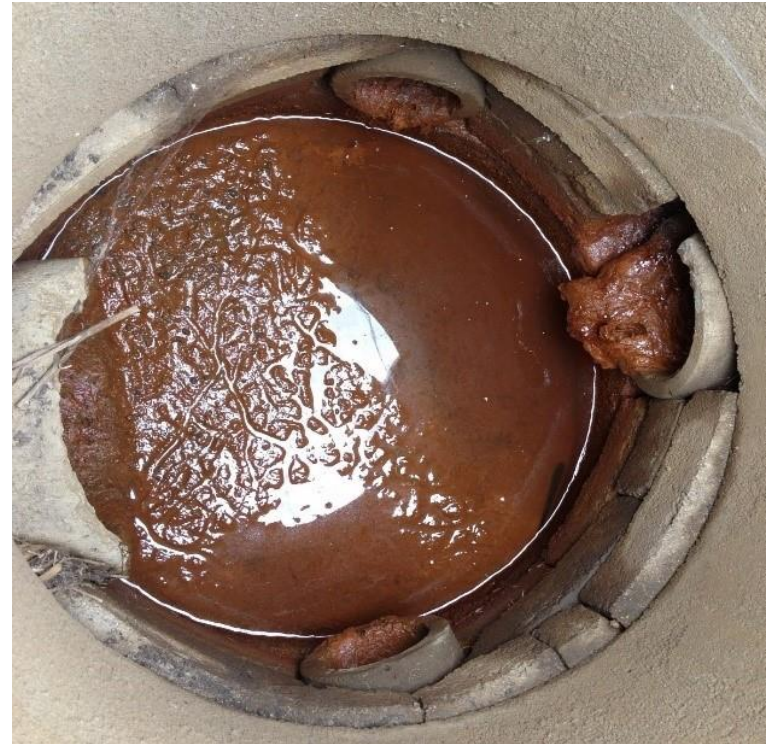
*En ljus geléartad (till vänster) och en hård brunaktig järnutfällning (till höger)*

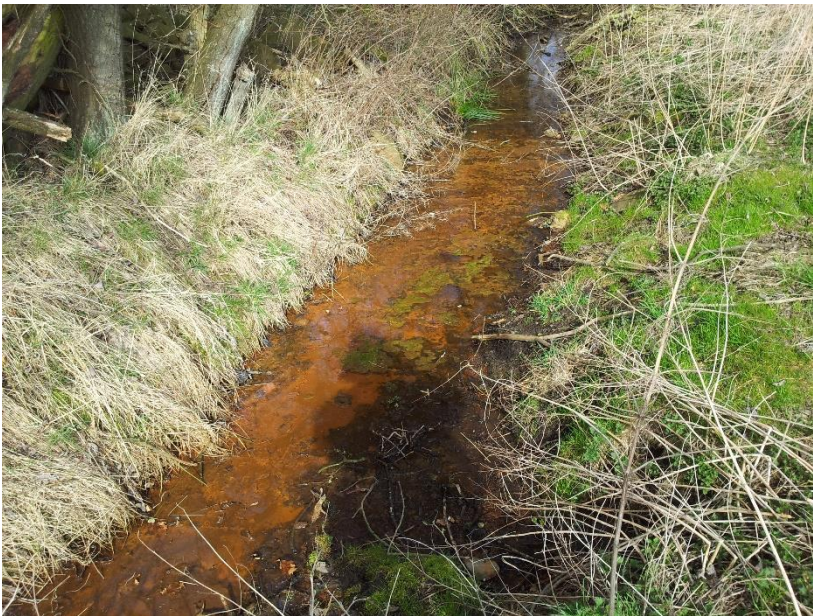
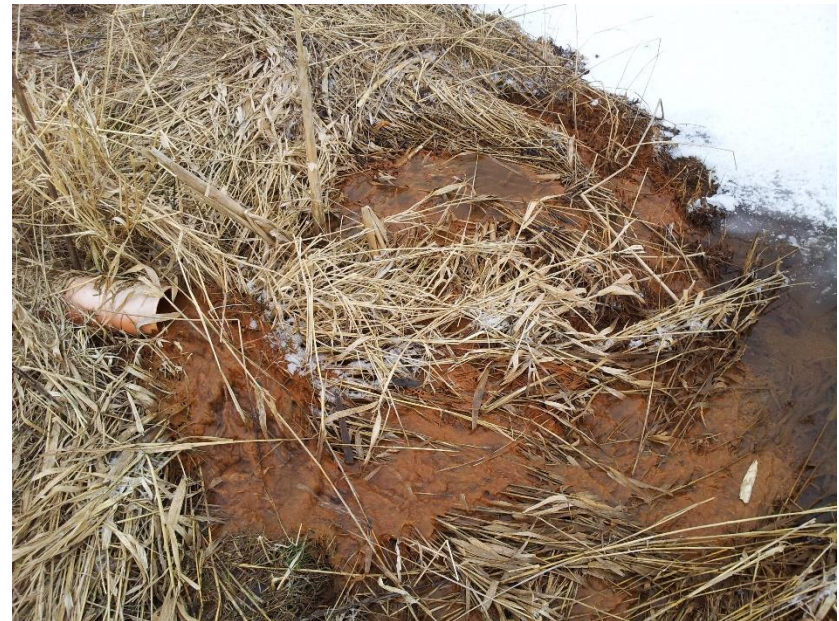
*Järnutfällning i öppet dike (till vänster) och järnutfällning vid täckdikesöga (till höger)*

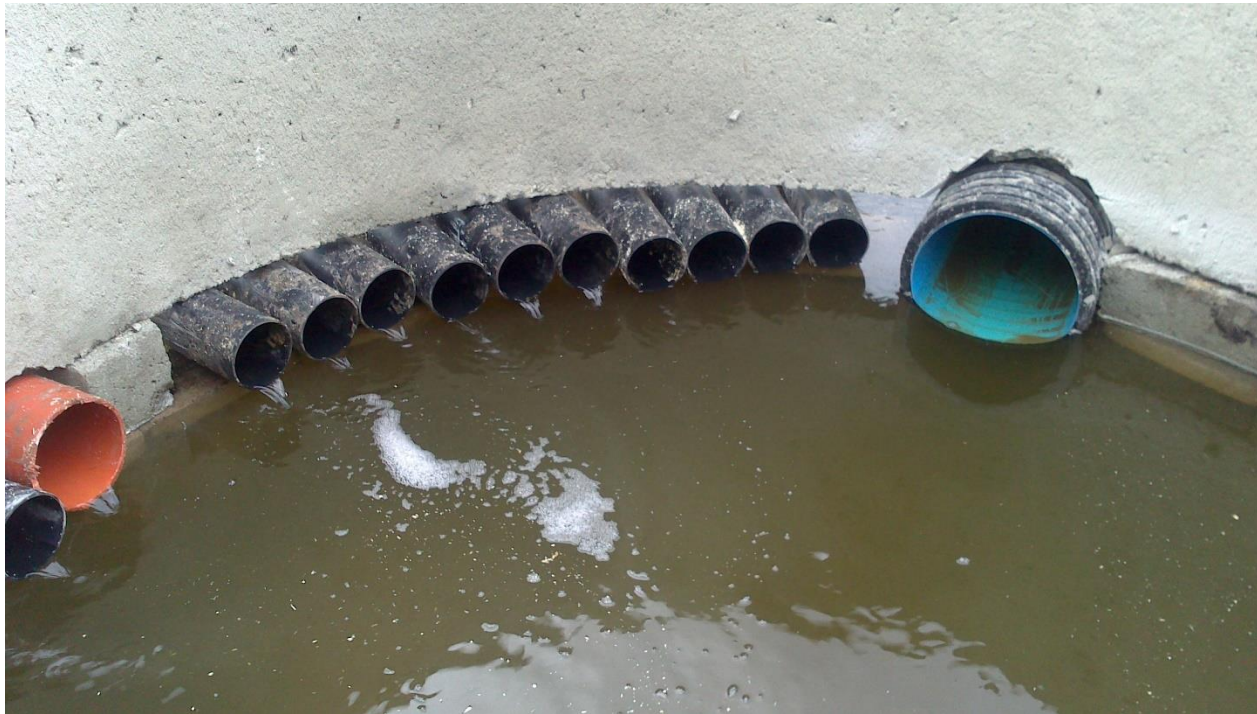
# Kopplingsbrunn med stjärnkopplingssystem

Grenledningar med 65-80 mm innerdiameter rekommenderas

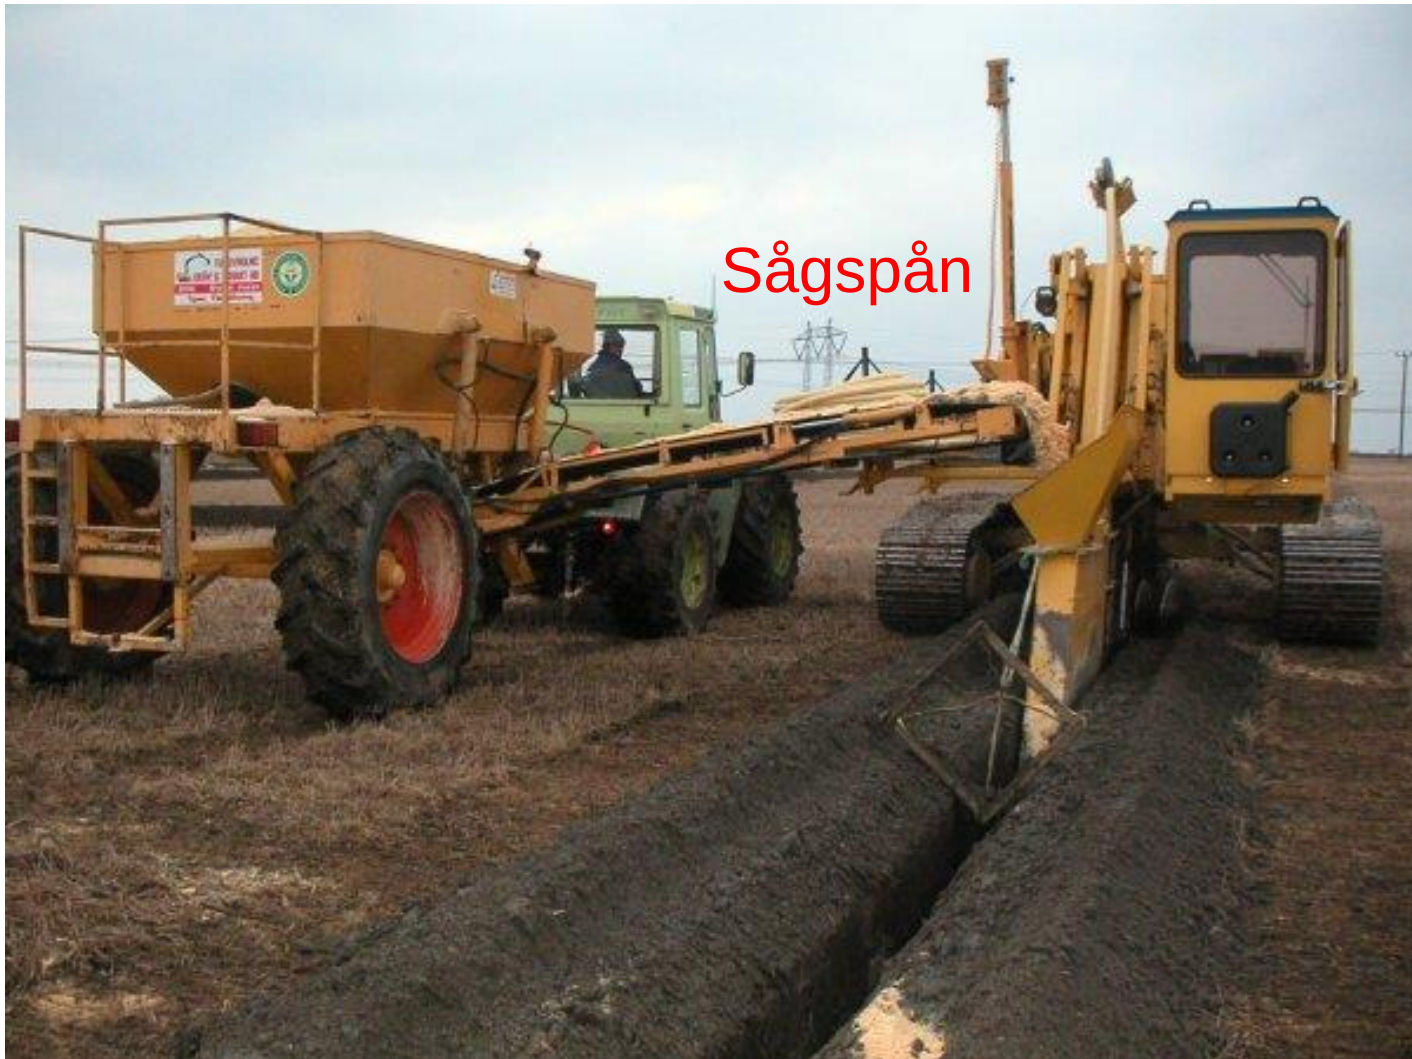
# Sågspån - filtermaterial vid dikning av jordar med risk för järnutfällning
