Erosionskontroll i diken

Innovativa lösningar för släntstabilisering

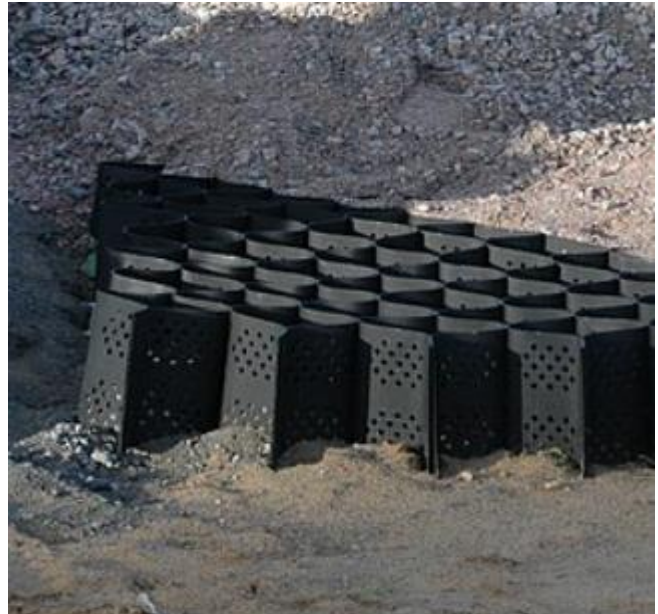
Det finns även stabiliserande nät i plast eller metall (**Ditch liners/geocell**) som har en höjd på omkring 10–20 centimeter som möjliggör växtlighet i nätets öppningar. Dessa läggs på markytan och förankras med exempelvis pålar eller järnstänger (*bild 2*). Därefter täcks nätet med jord för att sedan bli beväxt vilket även ökar erosionsskyddet. Mattan ger även en god dränerande förmåga genom dess nätstruktur (Geocell u.å.). Underhåll genomförs genom att kontrollera nätets förankring men även genom att ta bort eventuella träd och buskar som kan växa i nätets hålrum då dessa kan förstöra konstruktionen (*Practical Geocell Techniques for Supporting Trenches and Ditches – Building Materials and Equipment News* u.å.).

Bild 2: Geocell vid vägkonstruktion (Drozdewski 2009)

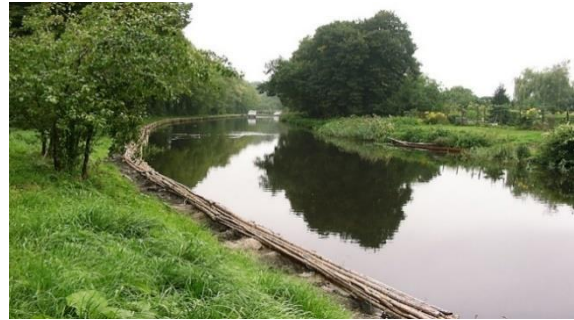
Faskiner (*bild 3*) kan användas som en vegetativ barriär för att förstärka slänter. De består av täta buntar med levande eller dött trä, såsom t. ex. grenar och kvistar, som binds ihop med ståltråd och de kan även fyllas med jord. Bäst lämpar sig friska och böjliga grenar från videbuskar eller lövträd (Fredholm 1941). Olika användningsområden för faskinerna kan fås beroende på var och hur de placeras. Ett vanligt sätt är att likt en skyddande vägg placera dem längs med dikeskanterna och förankra dem med pålar. De är även väldigt effektiva i att minska vattendragets flödes hastighet och i att fånga eroderat material (Maryland Department of the Environment 1999). Mindre delar kan placeras strategiskt vid till exempel särskilt erosionsbenägna bitar av vattendraget (Richet et al. 2017). För de faskiner som stundtals ligger över vattenytan kan rotning ske och nya skott skjuta ut, varvid livslängden och effektiviteten ökar (Fredholm 1941). På så sätt kan en buskartad och regenerativ släntförstärkning fås. Dött material kan även användas med en livslängd på ett få antal år (Richet et al. 2017). Kostnader och mängden underhåll baseras på förutsättningar såsom flödes hastighet, flödesmängd samt vattennivån (NDEP u.å.). Vidare är det viktigt att underhålla den vegetativa tillväxten för att dikets huvudsakliga funktion och kapacitet inte ska påverkas.

Bild 3: Faskiner vid åkant (Wallroth 2006)

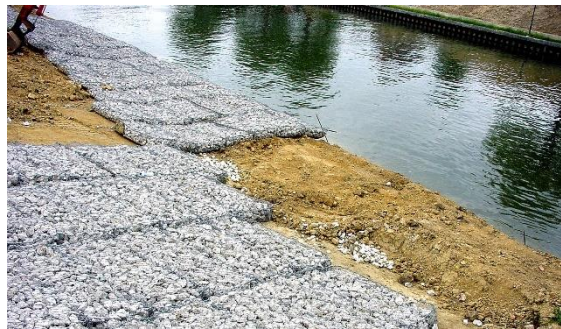
En ytterligare metod som kan användas för att stärka slänter är gabioner (*bild 4*), vilka byggs genom att fylla järnburar med sten. På grund av den tyngd som varje enhet får krävs det inte att de stabiliseras mycket mer. Detta leder även till att slänten klarar av högre tryck från exempelvis tunga maskiner som kör nära släntkanten. Underhåll utförs genom att regelbundet kontrollera överväxt vegetation som ex. buskar och träd som kan förstöra gabionernas konstruktion samt kontrollera metallnätet för att säkerställa hållfasthet (BlueStone 2021). Vid konstruktion kan en matta användas under burarna för att minska erosionen runt strukturen (Maryland Department of the Environment 1999) vilket annars kan göra att gabionerna faller in i diket (Mykura 2015).

Bild 4: Gabioner i åslänt (Lamiot 2001)

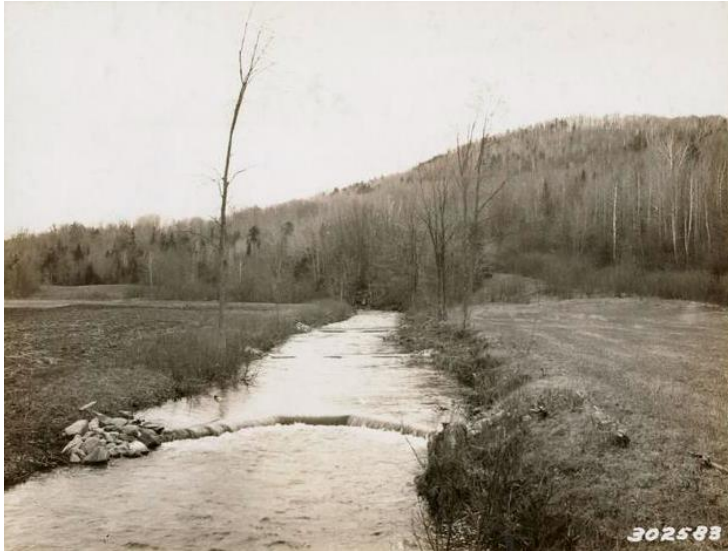
Det finns flera åtgärder för att minska erosionen som skapas av vattenflödet. Alla har som mål att minska vattenhastigheten vid sidorna och därmed erosionen. En sådan åtgärd är att koncentrera vattnet i mitten av fåran, **cross vane**, (*bild 5*). Koncentreringen görs genom att stenar, trä eller annat material formas till ett V där spetsen är riktad mot strömmen. Det finns

Bild 5: Cross vane gjord av trä i ett större dike (Carter 1935)

exempelvis mattor. Även erosionen på dikesbotten måste kontrolleras med exempelvis vinkeln på stammen mot strömmen (Rosgen 2001). För att behålla stabila strukturer kan stammar i allmänhet spännas fast med rep eller pålas ned i marken. Stenar kräver att byggnationen är stabil och kräver ingen pålning eller liknande (Maryland Department of the Environment 1999).
